3. ZWEI UNTERSCHUTZSTELLUNGEN

MUTTENZ, BURGASSE 8

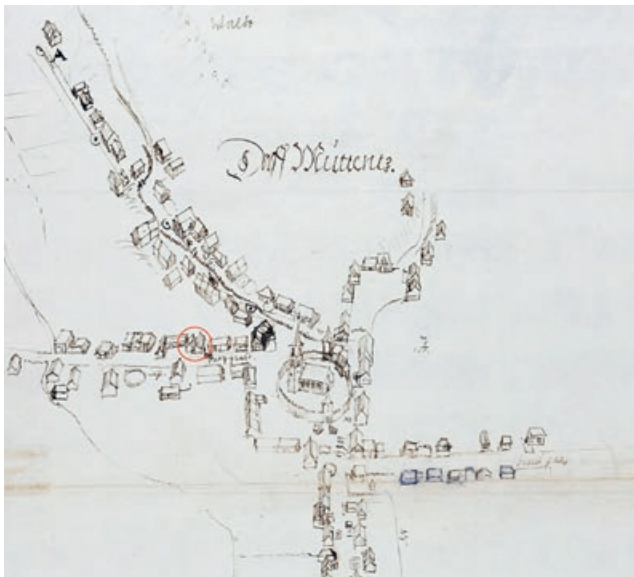
3.1 In der Skizze von Georg Friedrich Meyer um 1680 sind an der Burggasse mehrere auffällig schmale, giebelständige Gebäude eingezeichnet

Der kleine strassenseitige Anbau, dessen Funktion unklar ist, entstand noch vor 1678, denn er ist auf einer Feldskizze des Geometers Georg Friedrich Meyer bereits dargestellt. Für die erste südseitige Erweiterung von 1813 wurde ein Holzbau mit gemauertem Unterbau errichtet. Die Südfassade des Ursprungsbaus wurde durch diesen Erweiterungsbau verdeckt; sie hatte also fast 400 Jahre lang der Witterung getrotzt. Das Erdgeschoss des Anbaus enthält einen Neben- und einen Kellerraum. Das Ober- und Dachgeschoss lieferten zusätzlichen Lagerraum. Die dritte und letzte Erweiterung,

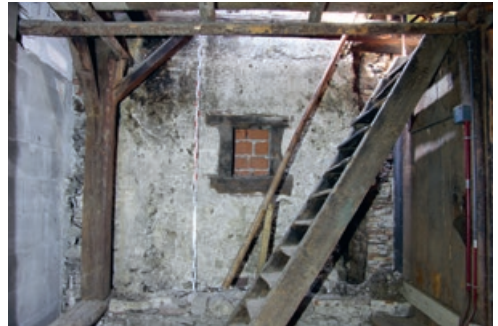
3.3 Südliche Giebfassade mit bauzeitlichem Lehmflechtwerk. Der Mörtelputz und das Fenster sind jüngere Zutaten aus der Zeit vor 1652

Alle Aussenwände waren ursprünglich mit geschosshohen Staketen aus Kirschholz und einem Lehmflechtwerk ausgefacht. Ein Grossteil der hinteren, südlichen Giebfassade ist im Ober- und Dachgeschoss noch in dieser ursprünglichen Gestalt erhalten. Die flache Dachneigung spricht für eine Holzschindeldeckung.

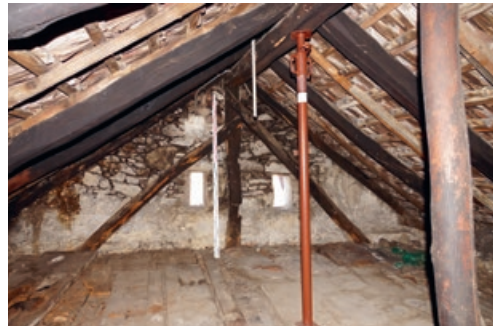
3.4 Blick von innen an die nördliche Giebelwand mit den Sparren, der Firstpfette und den Langbändern, die mit dem Ständerbau verbunden sind

Das Dach bilden Rafen (Dachsparren), die unten mit Holznägeln auf die Fusspfette befestigt sind. In den Giebeldreiecken liegen quer verlaufende Langbänder, die mit dem Ständerbau verbunden sind. Die Rafen

bestehen zumeist aus grob zugebeilten Stämmen der Wild- oder Vogelkirsche. Es wurde also verbaut, was der lokale Wald hergab. Andererseits wurden aber auch Balken und Bretter verwendet, die von weiter her kamen. So weisen mehrere Deckenbalken über dem Erdgeschoss sowie einige der darüber gelegten Bretter Bohrlöcher auf, die vom Zusammenbinden für den Wassertransport zeugen. Das Vorkommen von Flossholz (früher wurden häufig frisch geschlagene Rundhölzer zu Flößen zusammengebunden und für Bauarbeiten in den Städten auf dem Wasserweg transportiert) wirft noch unbeantwortete Fragen zur Wirtschaftsgeschichte und zur Waldnutzung auf.

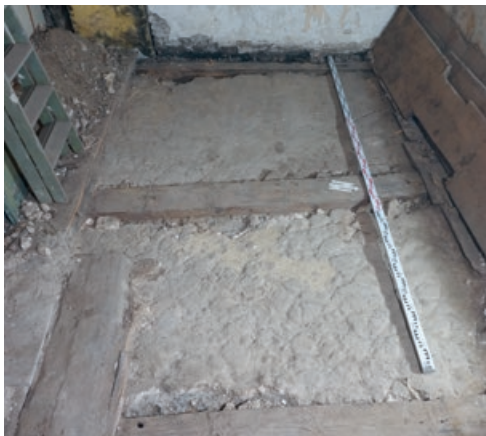
3.5 Lehm Boden in der Wohnkammer des Obergeschosses. Er liegt auf den Deckenbrettern von 1418

Das Obergeschoss besass eine abgetrennte Kammer und einen Vorraum. Die Kammer ist bis heute mit einem massiven Gussboden aus Lehm belegt.

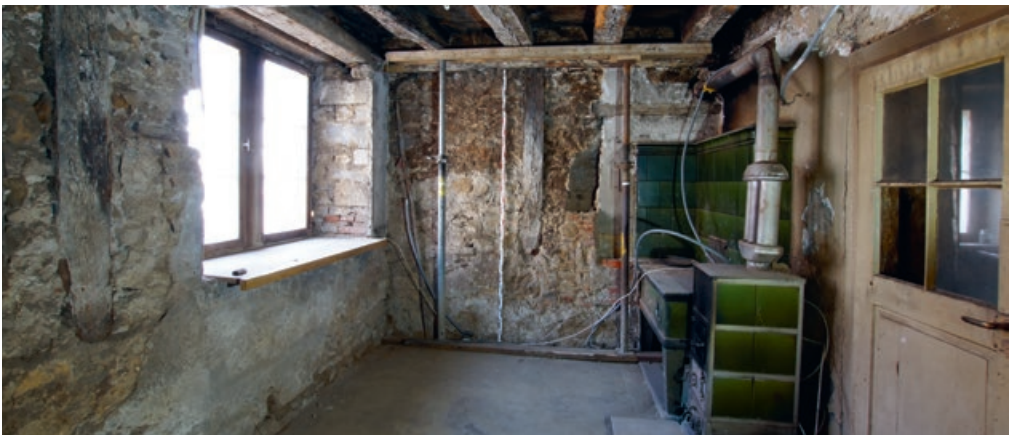
3.6 Stube im Erdgeschoss. Sichtbar sind die 1602/03 eingemauerten Wandständer von 1417/18 (Versteinerung) und der spätere Kachelofen

Rund 200 Jahre nach dem Aufrichten des Ständerbaus wurden 1603 die strassenseitige Giebelfassade, die Trauffassade sowie das Erdgeschoss der Rückseite mit einem steinernen Mauermantel umschlossen. Das Flechtwerk wurde entfernt und jeweils Mauern, die innen bündig an das Holzgerüst anschliessen, hochgezogen. Die Holzständer wurden bis auf die untersten Partien stehen gelassen und die wohl morsche Grundschwelle entfernt. Hier wird die im Spätmittelalter einsetzende «Versteinerung» ländlicher Wohnbauten deutlich. Diese Versteinerung diente einerseits dem Brandschutz, andererseits sollten die Wälder vor einer Übernutzung geschützt werden.

Auch der Hauptbau blieb nicht ohne Änderungen. So wurde im Lauf der Zeit das Erdgeschoss unterteilt. Es erhielt eine Küche und einen Kachelofen, der den Wohnraum beheizte. Der Rauch zog nun nicht mehr durch eine Öffnung in der Giebelwand ab, sondern durch einen Kamin. Eine neue, gewendelte Treppe führt ins Obergeschoss, und einzelne Fenster wurden vergrössert. Nur das Dachgeschoss blieb unverändert. Die gute Erhaltung des Bauwerks erlaubt einen einmaligen Einblick in die bescheidenen spätmittelalterlichen Wohn- und Arbeitsverhältnisse. Das Gebäude ist eine der letzten Bauten mit intakten, funktionierenden First-
