Anno dazumal

Vor 70 Jahren: Bergrutsch am Wartenberg

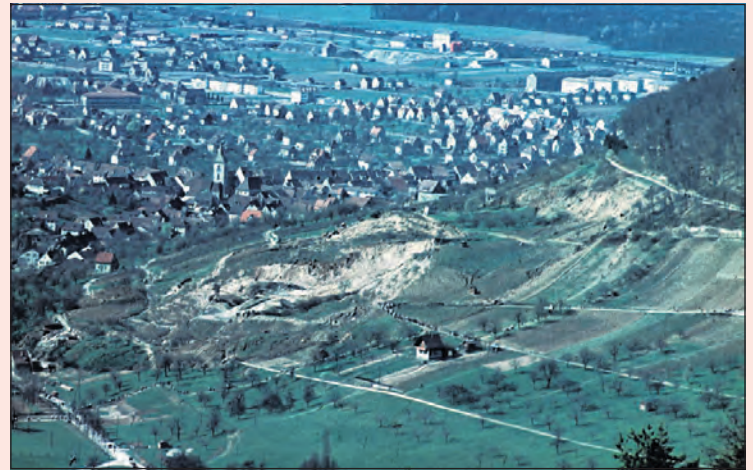
Blick vom Sulzchopf auf die Rutschstelle.

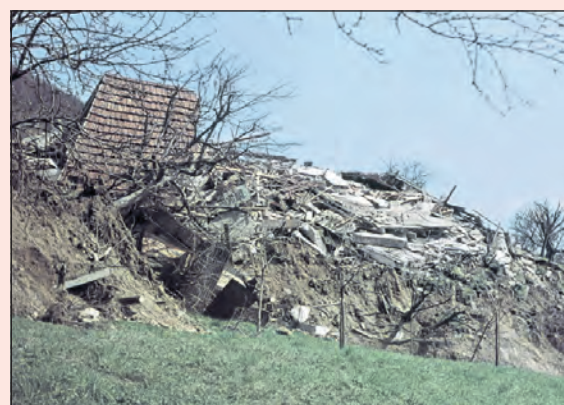
Zerstörtes Doppelwohnhaus.
